**Reiner Mönke**  
 öffentlich bestellter und  
 vereidigter Sachverständiger  
 der HWK Rhein-Main  
 in Frankfurt/Main, Schimmel-  
 pilz- und Asbestexperte sowie  
 freier Sachverständiger für das  
 Institut für Fußbodenbau,  
 Overath

## Gefahren beim Umgang mit asbesthaltigen Bodenbelägen

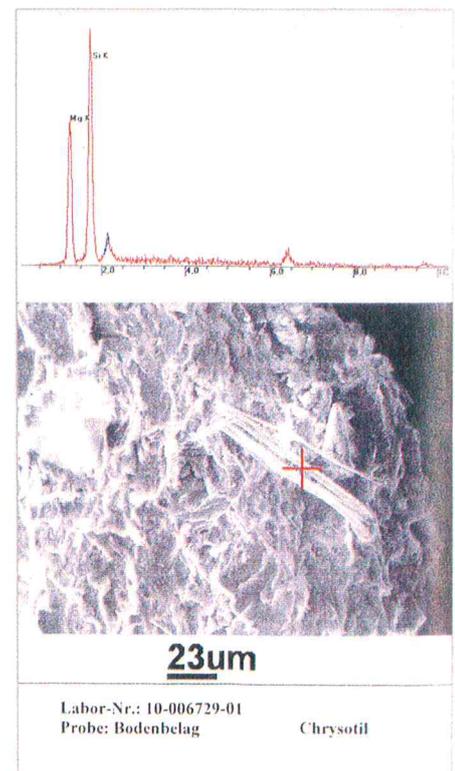
Das Foto zeigt die labortechnische Darstellung einer Asbestbestimmung – es wurde Asbest vom Fasertyp »Chrysotil« nachgewiesen, im unteren Teil ist die Asbestfaser mit einer Größe/Länge von 23 µm dargestellt.

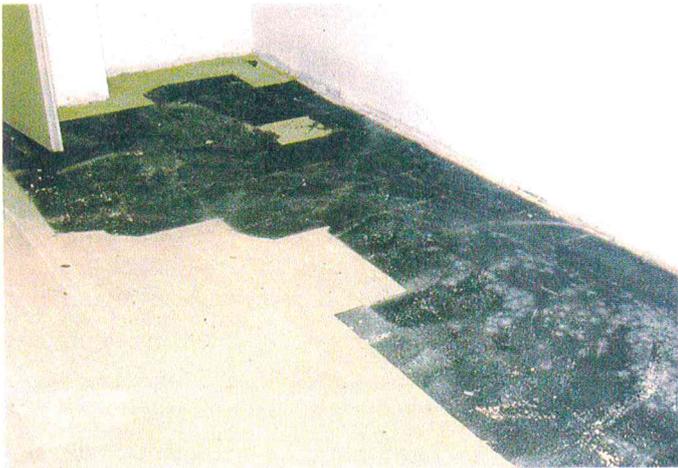
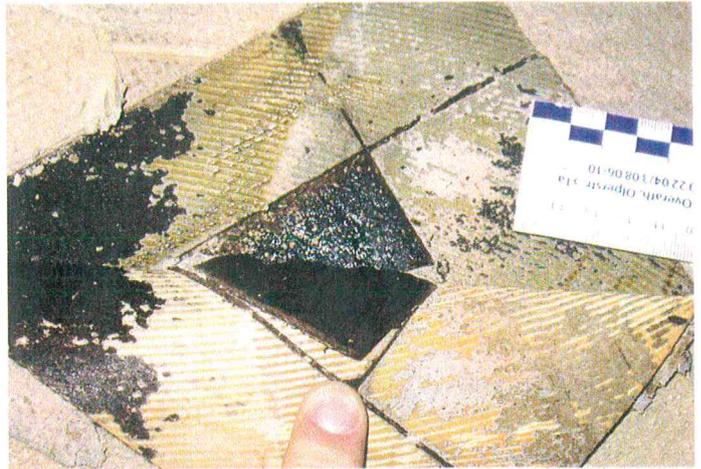
Die Fotos zeigen alte Flexplatten (asbesthaltig) mit schwarzem Klebstoff geklebt.

**Floor-Flex-Beläge, oder Vinyl-Asbestplatten (Flexplatten):** Diese Beläge sind meist als graue, schwarze oder braunmeliierte quadratische glatte Einzelplatten ohne Trägerschicht erkennbar. Bei diesen Belägen befindet sich der Asbest fest gebunden in der homogenen Kunststoffmischung. Bei dieser Art von Bodenbelägen, ist es nicht selten, dass auch schwarzbrauner Bitumenkleber verarbeitet wurde und dass dieser Kleber ebenfalls asbesthaltig ist.

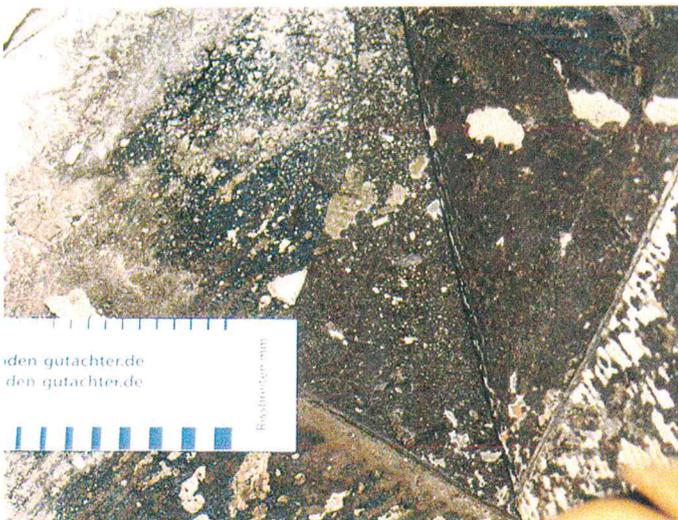
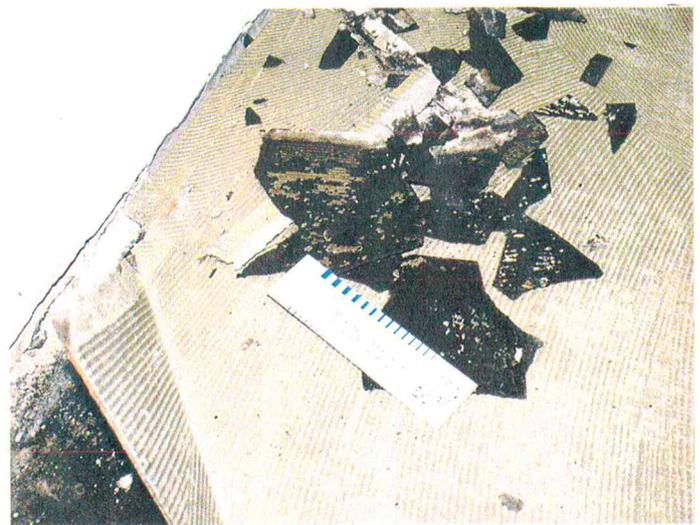
Die Fotos zeigen den alten, schwarzen Klebstoff, welcher ebenfalls im Verdacht steht, asbesthaltig zu sein, was sich bei der Prüfung bestätigt hat.

Auch wenn der vorhandene Bitumenkleber asbesthaltig ist, so ist es nicht zwingend notwendig diesen ebenfalls restlos zu entfernen, da mögliche Asbestfasern fest im Klebstoff eingebunden sind und nach der Verlegung eines neuen Bodenbelages nicht freigesetzt werden. Es darf keinesfalls eine mechanische Bearbeitung des Klebstoffbettes durch Schleifen, Fräsen usw. durchgeführt werden.

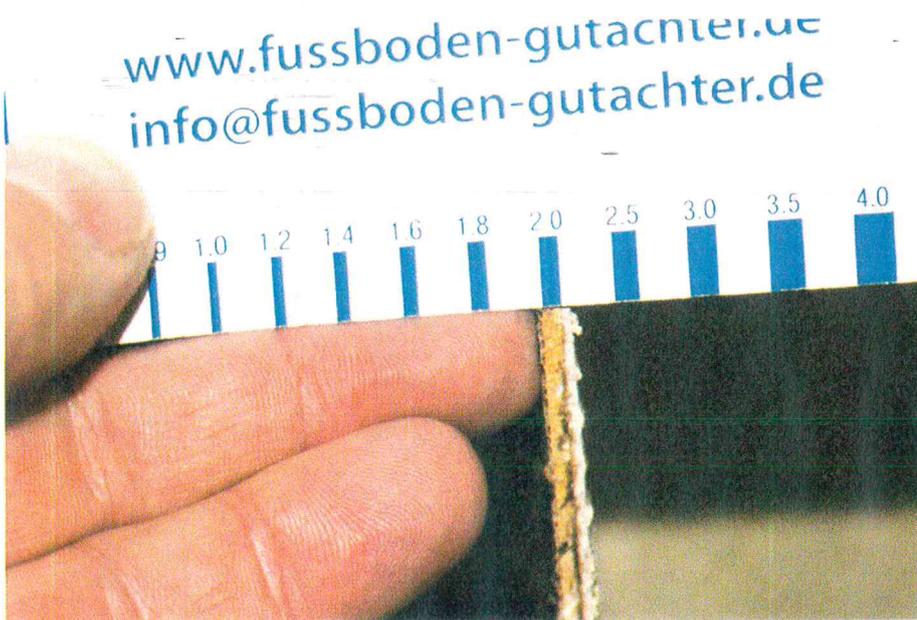
Das Foto zeigt eine asbesthaltige Flexplatte (ca. 2 mm) im Querschnitt und belegt die spröden Eigenschaften, welche für diese Altbeläge typisch sind.
